Działając z upoważnienia T-Mobile Polska S.A. z siedzibą ul. Marynarska 12, 02-674 Warszawa, informuję o zmianie danych w zakresie wielkości i rodzaju emisji dla instalacji radiokomunikacyjnej **50707 (32707N!) KKA\_BEDZIN\_KOLLATAJA** zlokalizowanej w miejscowości BĘDZIN, KOŁĄTAJA 101. W stosunku do informacji zawartej w zgłoszeniu realizowanym dla tej instalacji w trybie art. 152 ust. 1 i 5 ustawy z dnia 27 kwietnia 2001r – Prawo ochrony środowiska (Dz.U. z 2020r. poz. 1219 z późn. zm.), dane ulegają zmianie w następujący sposób:

S P R A W O Z D A N I E 5158/2020/OS  
Z POMIARÓW PÓL ELEKTROMAGNETYCZNYCH  
WYKONANYCH DLA POTRZEB OCHRONY ŚRODOWISKA

Numer i nazwa: 50707 (32707N!) KKA\_BEDZIN\_KOLLATAJA

Adres: BĘDZIN, KOŁŁATAJA 101, Powiat będziński, WOJ. ŚLĄSKIE

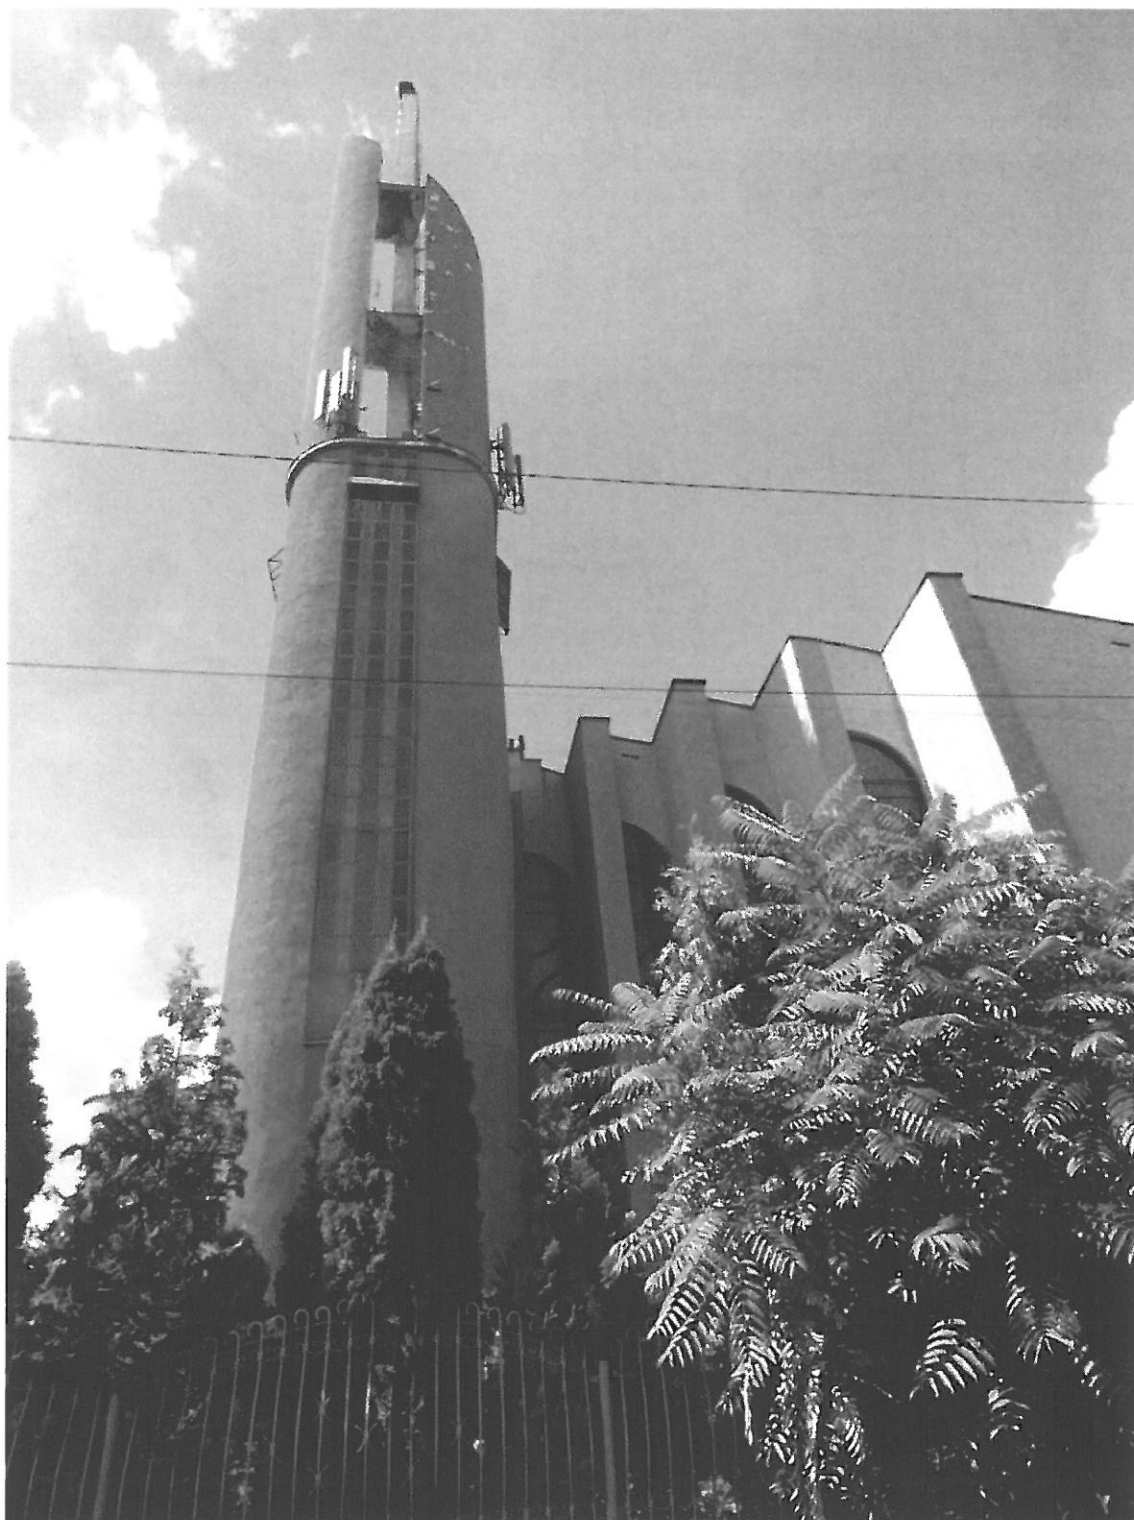
Załącznik nr 3.

Instalacja radiokomunikacyjna zlokalizowana jest na kościele. Anteny zawieszono na wieży kościelnej. Urządzenia sterujące oraz zasilające zainstalowano w pomieszczenie techniczne i szafa outdoor na ostatniej kondygnacji. Wokół instalacji znajduje się miasto.

Instalacja radiokomunikacyjna T-Mobile Polska S.A. 50707 (32707N!) KKA\_BEDZIN\_KOLLATAJA  
Dokumentacja fotograficzna
